Riassetto idraulico del T. Valtina nel tratto finale e sistemazione idraulica del reticolo delle acque basse in loc. Bagnoro

Intervento D2019EAR0001 - CUP J13H20000270001

PROGETTO PRELIMINARE

Relazione illustrativa

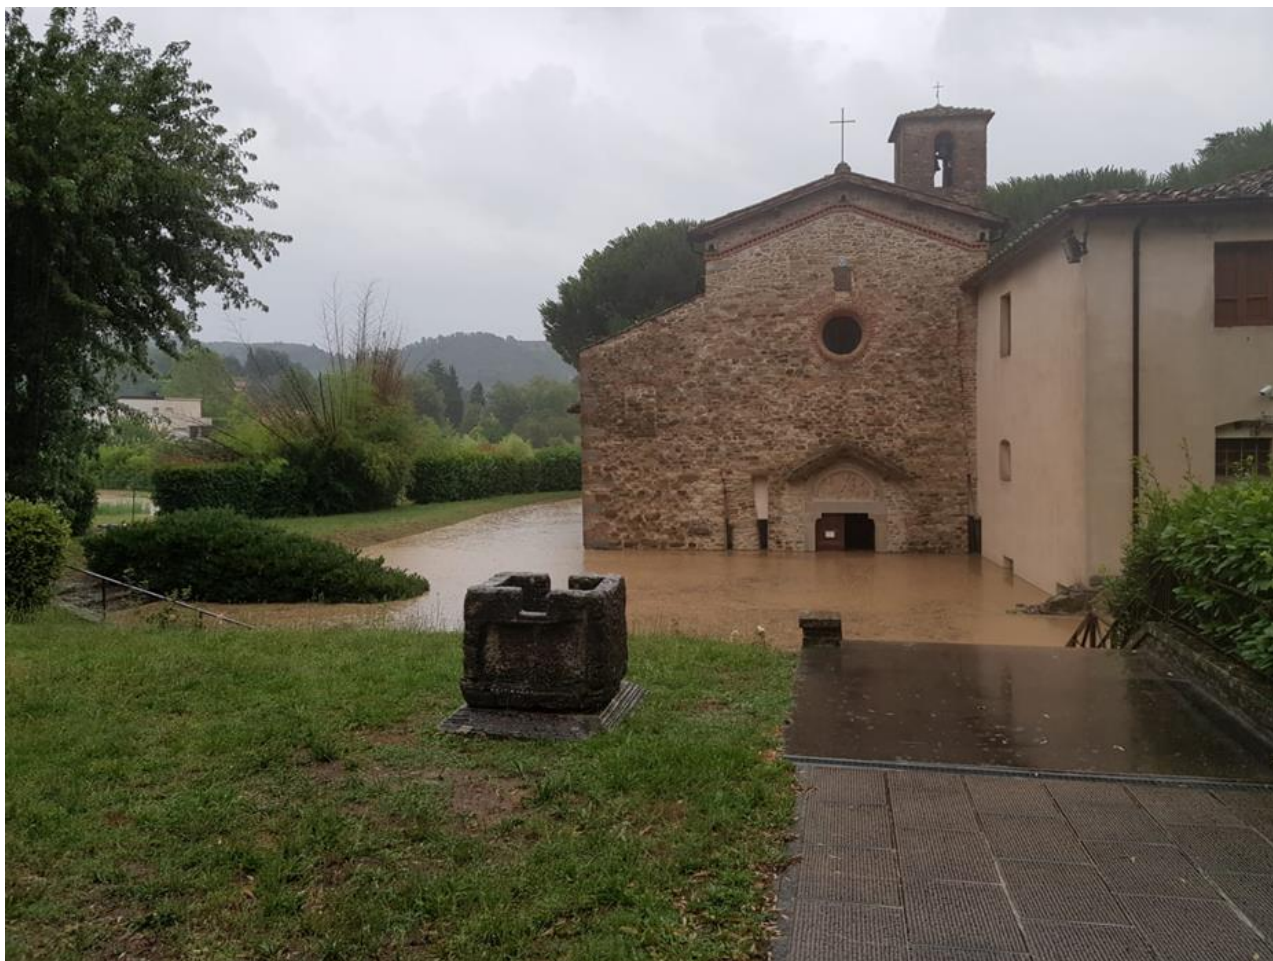
Figura 2-1: allagamento intorno (e all'interno) della Pieve del Bagnoro (27 luglio 2019).

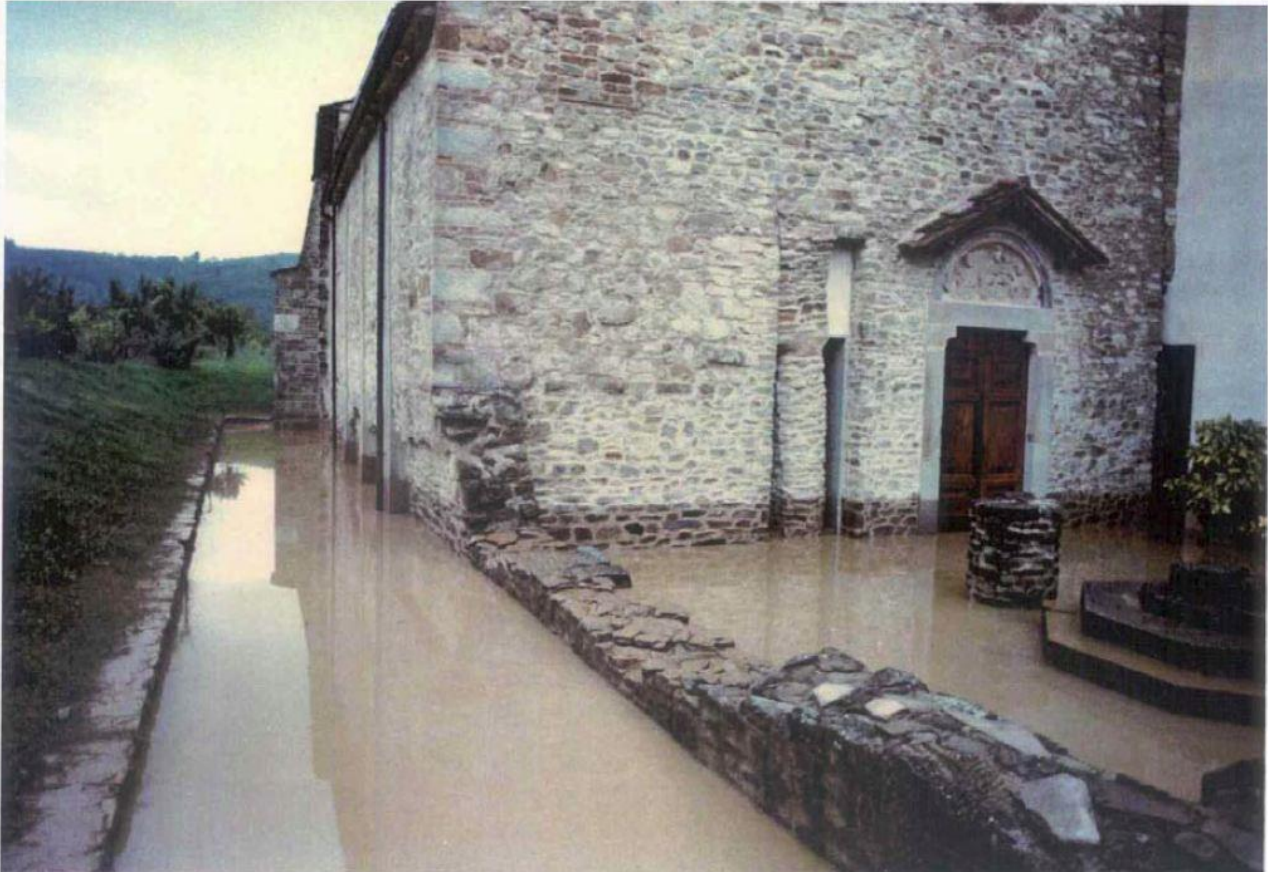
Figura 2-2 le acque esondate nella notte tra il 29 e 30 ottobre del 2004 si stanno lentamente ritirando dalla conca che circonda la Pieve di Santa Eugenia al Bagnoro. Avevano raggiunto l'altezza massima di circa un metro

Oltre ai citati eventi alluvionali più recenti del 27-28 luglio 2019, vale la pena segnalarne altri verificatisi precedentemente, quali quelli del 29-30 ottobre 2004 (vedi Figura 2-2) e del 21 ottobre 2013 (vedi Figura 2-3).

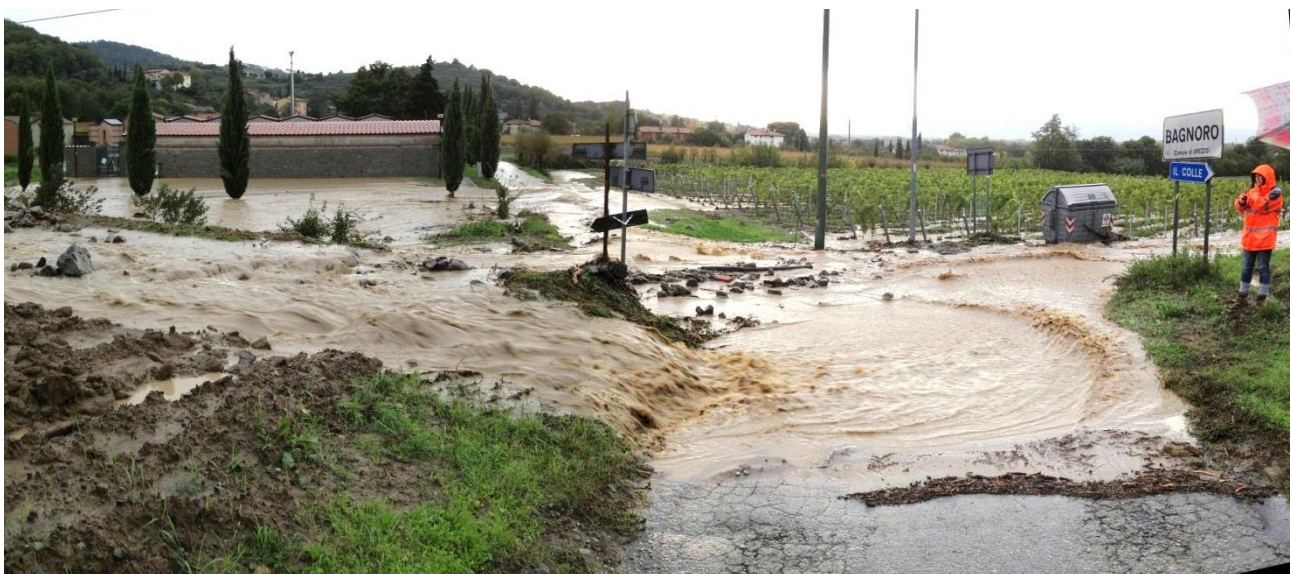
Figura 2-3 Esondazione del Valtina in sinistra idrografica nell'incrocio fra la Strada Comunale del Colle e la Strada Comunale della Sella (evento alluvionale del 21 Ottobre 2013)

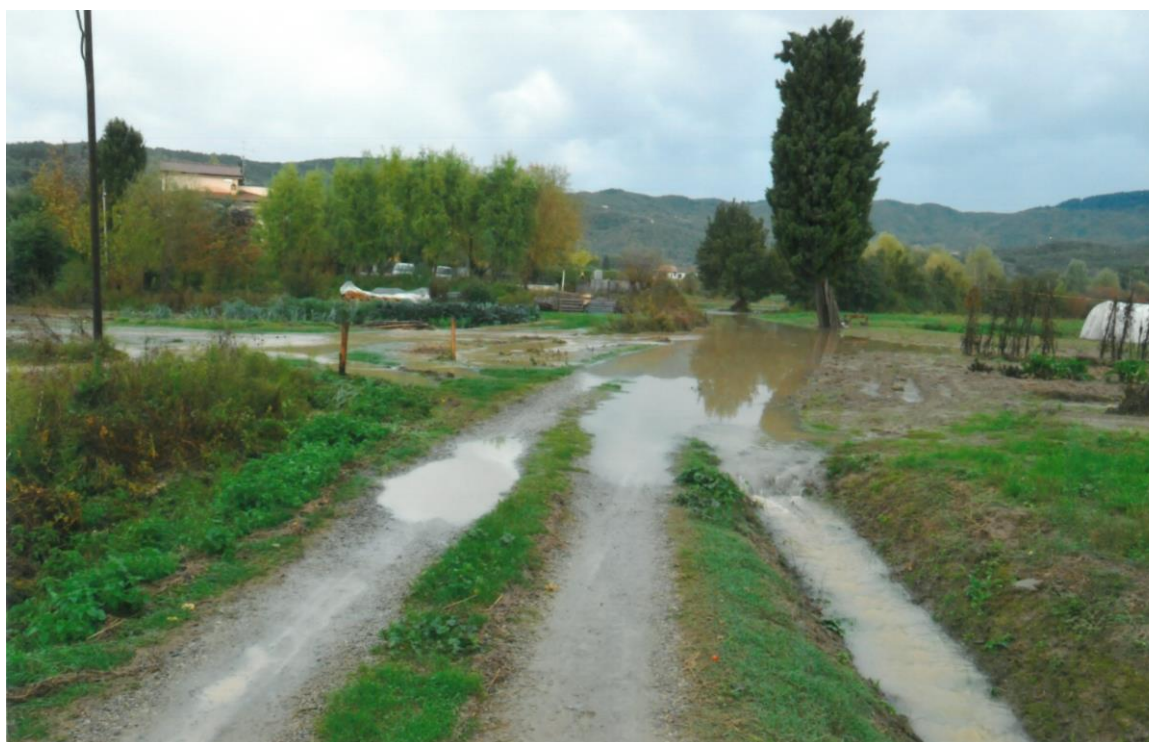
Figura 2-7: allagamento dell'area in cui sarà realizzato il tratto iniziale del nuovo canale di acque basse (evento 27-28 luglio 2019).

Si riportano di seguito alcune immagini degli allagamenti occorsi in occasione dell'evento del 27-28 luglio 2019 a causa dell'officiosità idraulica insufficiente del reticolo minore di drenaggio delle acque basse nelle aree che saranno interessate dalla realizzazione del nuovo canale di gronda.

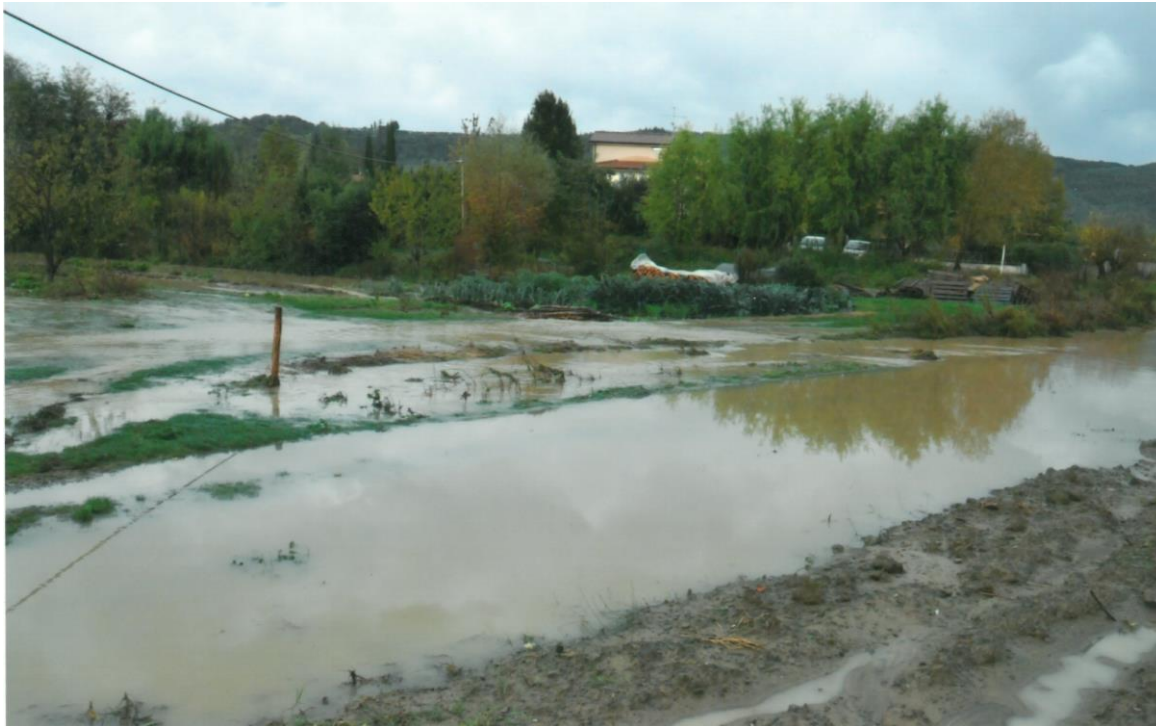
Figura 2-8: allagamento dell'area in cui sarà realizzato il tratto iniziale del nuovo canale di acque basse (evento 27-28 luglio 2019).

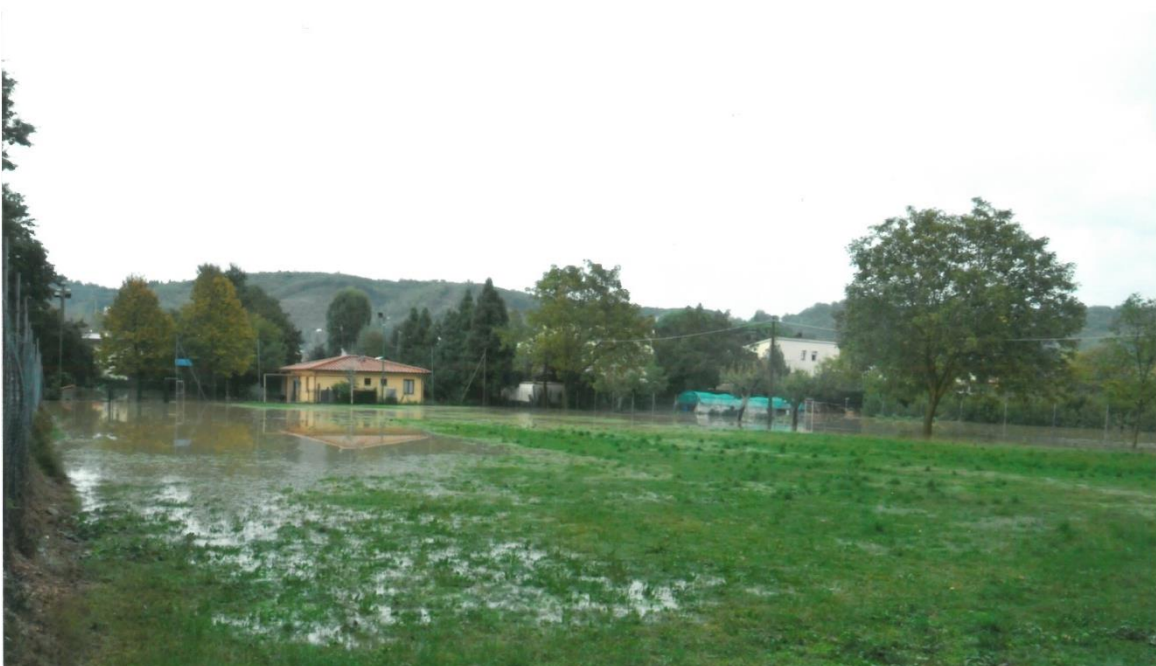
Figura 2-9: allagamento dell'area in cui sarà realizzato il tratto del nuovo canale di acque basse a monte dell'attraversamento del T. Valtina (evento 27-28 luglio 2019).

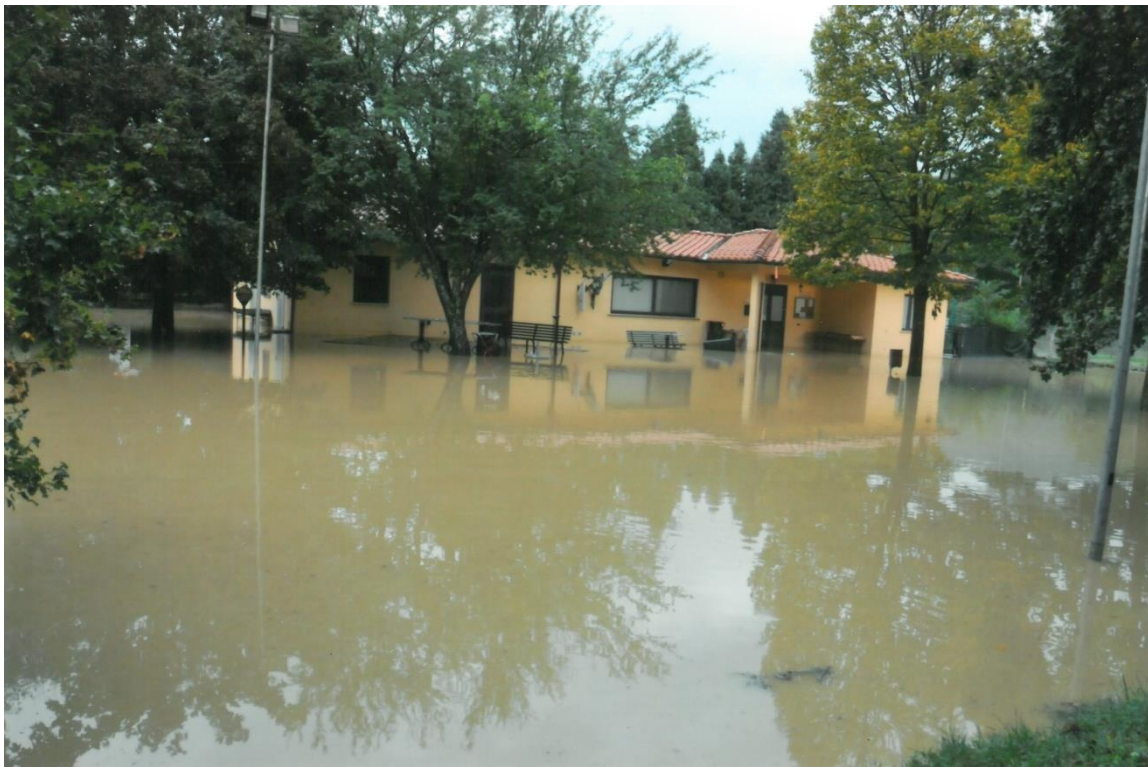
Figura 2-10: allagamento dell'area in cui sarà realizzato il tratto del nuovo canale di acque basse a monte dell'attraversamento del T. Valtina (evento 27-28 luglio 2019).

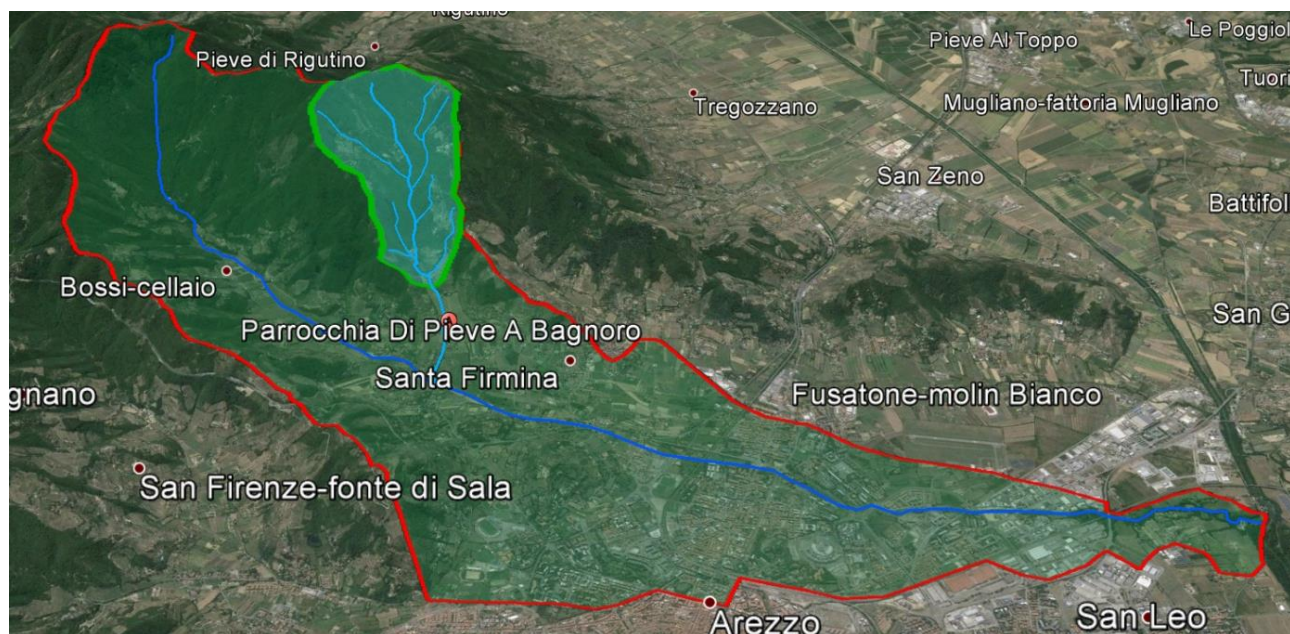
Figura 2-11: vista da Nord del sottobacino del Rio Valtina (perimetro in verde), all'interno del bacino del Torrente Vingone (perimetro in rosso).

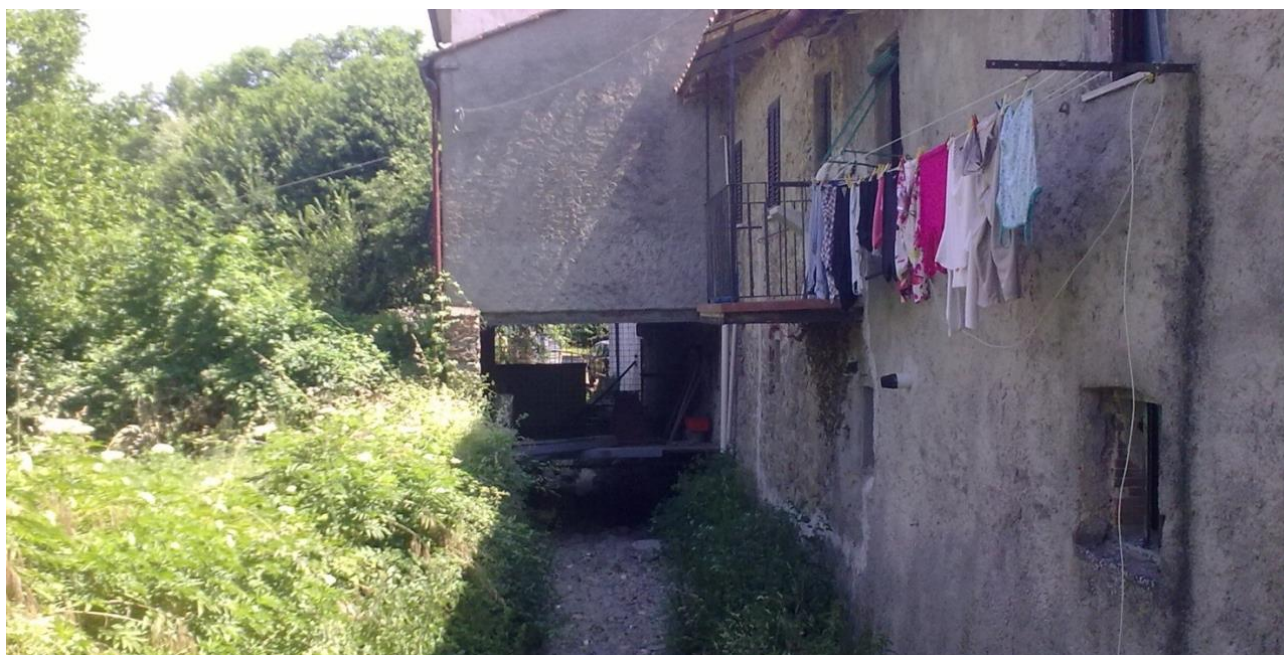
Figura 4-3 Vista da monte di una porzione dell'alveo del Rio Valtina che sarà abbandonato successivamente alla realizzazione delle opere in progetto
